Cathédrale Saint Caprais, Agen, Lot-et-Garonne (47)

Ces estampes sont des photos argentiques de documents d'archives signés par H. SEGUY.

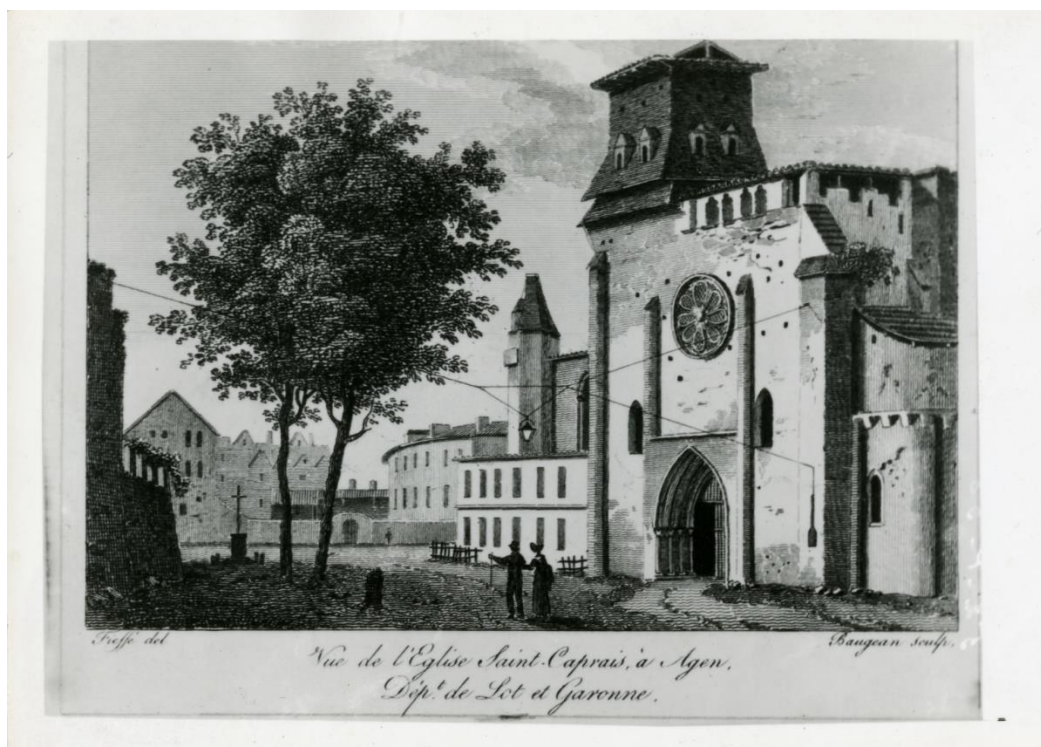
Sur la première image, on voit la façade sud de la cathédrale en 1817, avec un clocher tronqué originellement couvert en ardoise. Un toit en forte pente recouvre la nef, tandis que des toits à pans ou en appentis de tuiles surmontent le transept et les absidioles.

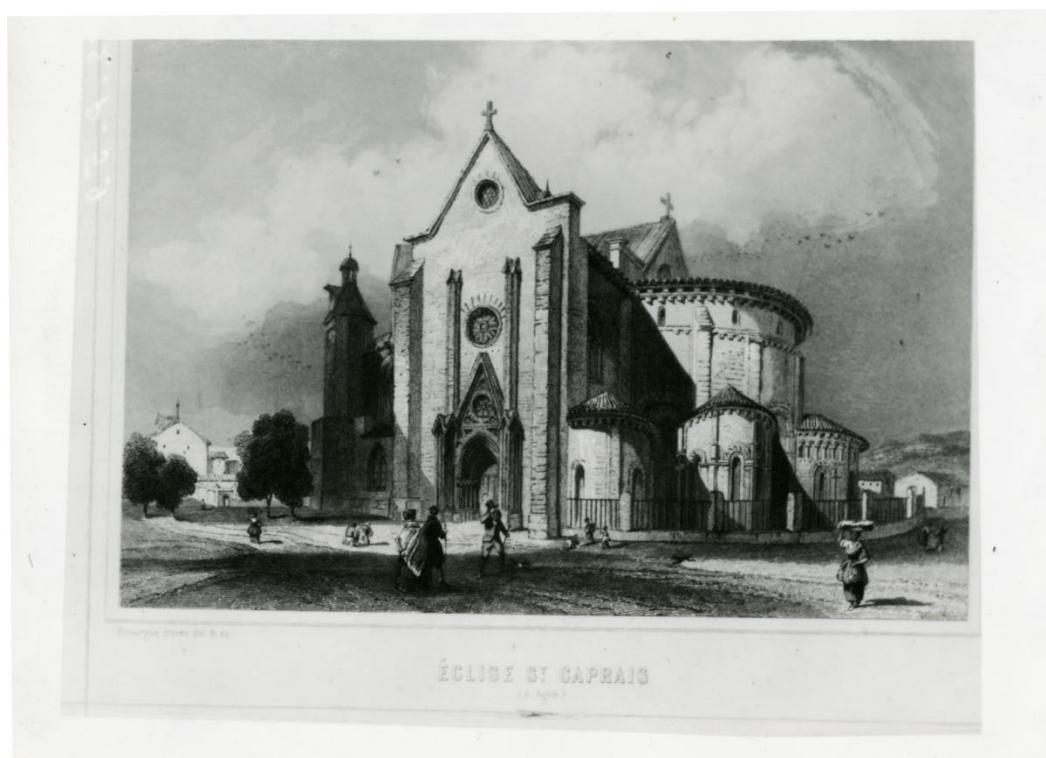
Sur la deuxième image, on retrouve la même façade mais en 1850, après les travaux de restauration.
